ナットランナーツールの取付に関する注意事項

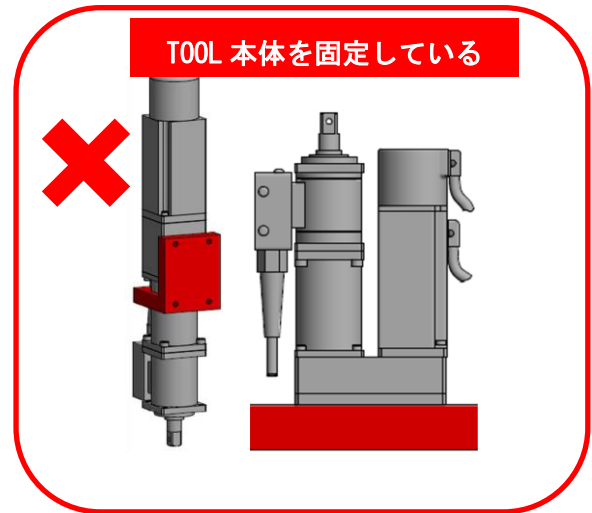
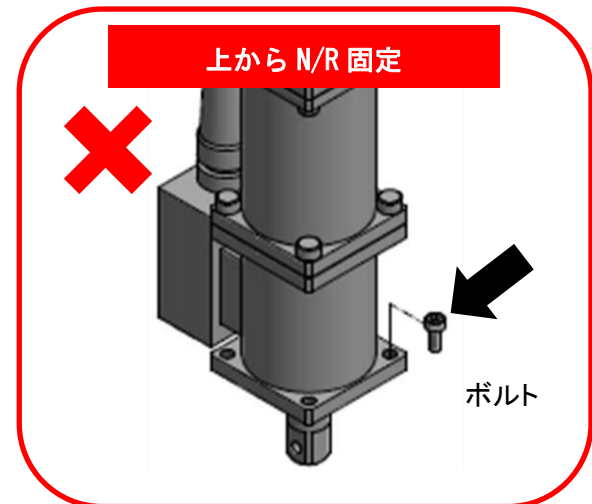
ナットランナーツールが正しく取り付けられていないと、締め付けたトルクが正しく検出できないことがあります。
下図の×印状態で締め付けた場合、ボルトを伸ばしたり、最悪な場合ボルトを破断する事があります。

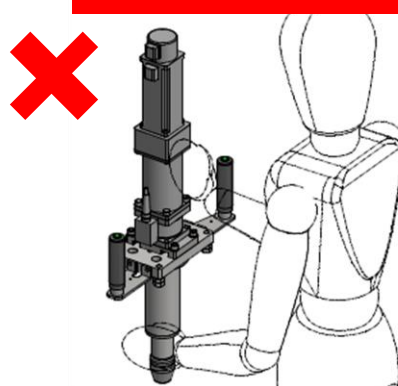
T00L を手で持っている
